BLOCCO MULTIFUNZIONALE MOD. VTDM15/VTDM15fi
COMBINATION BLOCK MOD. VTDM15/VTDM15fi

ANALISI DEI GUASTI TROUBLE SHOOTING LIST

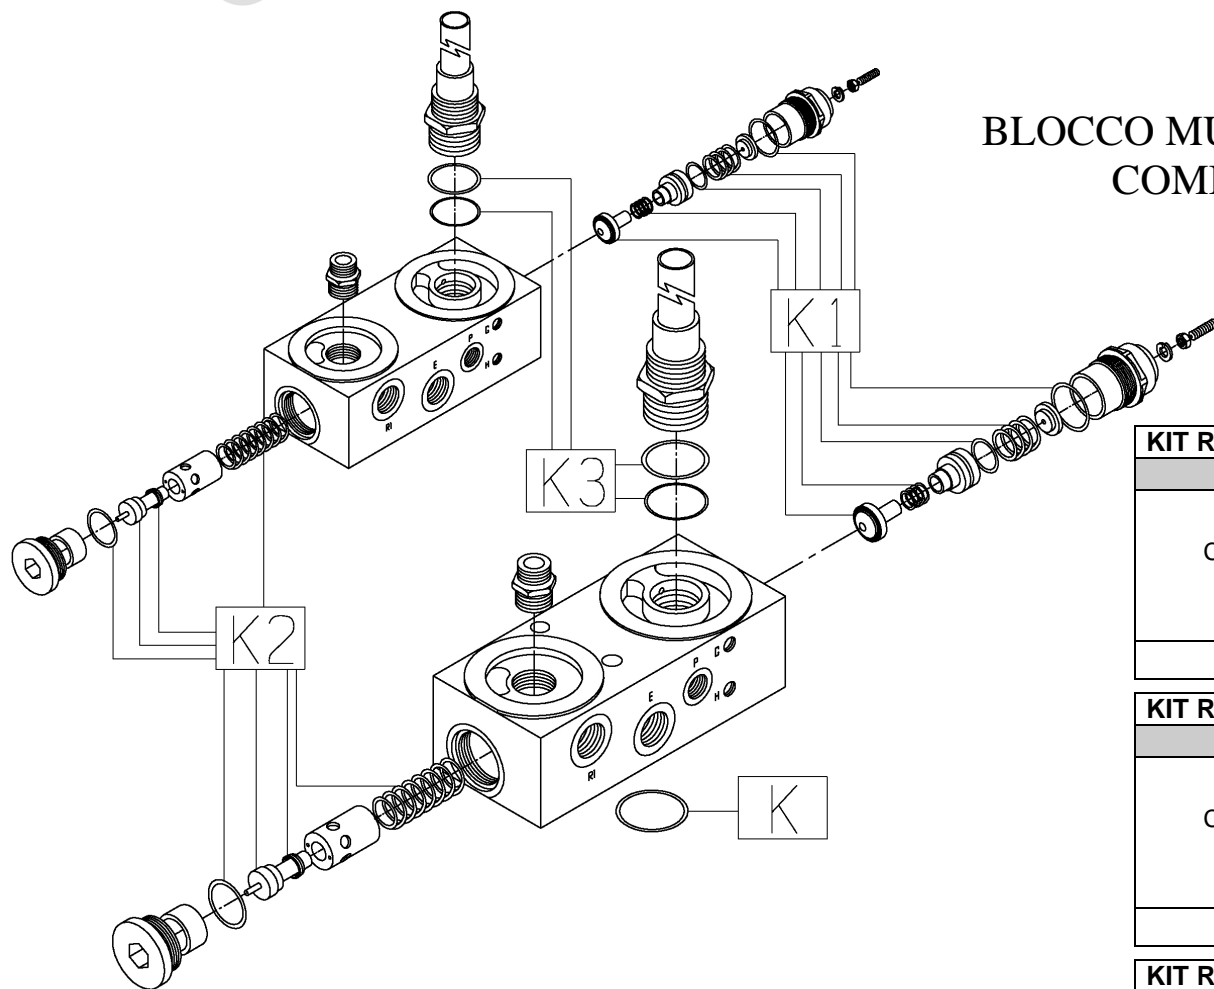
KIT RICAMBI VTDM15/VTDM15fi 55° - SPARE PART KIT VTDM15/VTDM15fi 55°			
Tempo Manutenzione / Maintenance Time : 8.000 ore/hours			
COMPLETE 270.1745	220.0010	K1	KIT RICAMBI VMP G10 VMP G10 SPARE PART KIT
	270.1390	K2	KIT RICAMBI VALV. TERMOST. VT-VTFT25 55°C THERMOST. VALVE VT-VTFT25 55°C SPARE PART KIT
	270.0590	K3	KIT RICAMBI NIPPLO M22-24 M22-24 NIPPLES SPARE PART KIT
00122	K	ANELLO TENUTA / O-RING

KIT RICAMBI VTDM15/VTDM15fi 71° - SPARE PART KIT VTDM15/VTDM15fi 71°			
Tempo Manutenzione / Maintenance Time : 8.000 ore/hours			
COMPLETE 270.1747	220.0010	K1	KIT RICAMBI VMP G10 VMP G10 SPARE PART KIT
	270.1380	K2	KIT RICAMBI VALV. TERMOST. VT-VTFT25/71°C THERMOST. VALVE VT-VTFT25/71° SPARE PART KIT
	270.0590	K3	KIT RICAMBI NIPPLO M22-24 M22-24 NIPPLES SPARE PART KIT
00122	K	ANELLO TENUTA / O-RING

KIT RICAMBI VTDM15/VTDM15fi 83° - SPARE PART KIT VTDM15/VTDM15fi 83°			
Tempo Manutenzione / Maintenance Time : 8.000 ore/hours			
COMPLETE 270.1748	220.0010	K1	KIT RICAMBI VMP G10 VMP G10 SPARE PART KIT
	270.1385	K2	KIT RICAMBI VALV. TERMOST. VT-VTFT25/83°C THERMOST. VALVE VT-VTFT25/83°C SPARE PART KIT
	270.0590	K3	KIT RICAMBI NIPPLO M22-24 M22-24 NIPPLES SPARE PART KIT
00122	K	ANELLO TENUTA / O-RING
